EKSPERTYZA TECHNICZNA

BUDYNEK POWIATOWEGO SZPITALA IM. NENCKIEGO

Krotoszyn, ulica Mickiewicza nr 21

Tematem niniejszego opracowania jest ekspertyza stanu technicznego istniejącego budynku Powiatowego Szpitala pod kątem planowanej nadbudowy dzisiejszej części budynku – Izby Przyjęć, oraz przebudowy oddziałów w pozostałej części budynku.

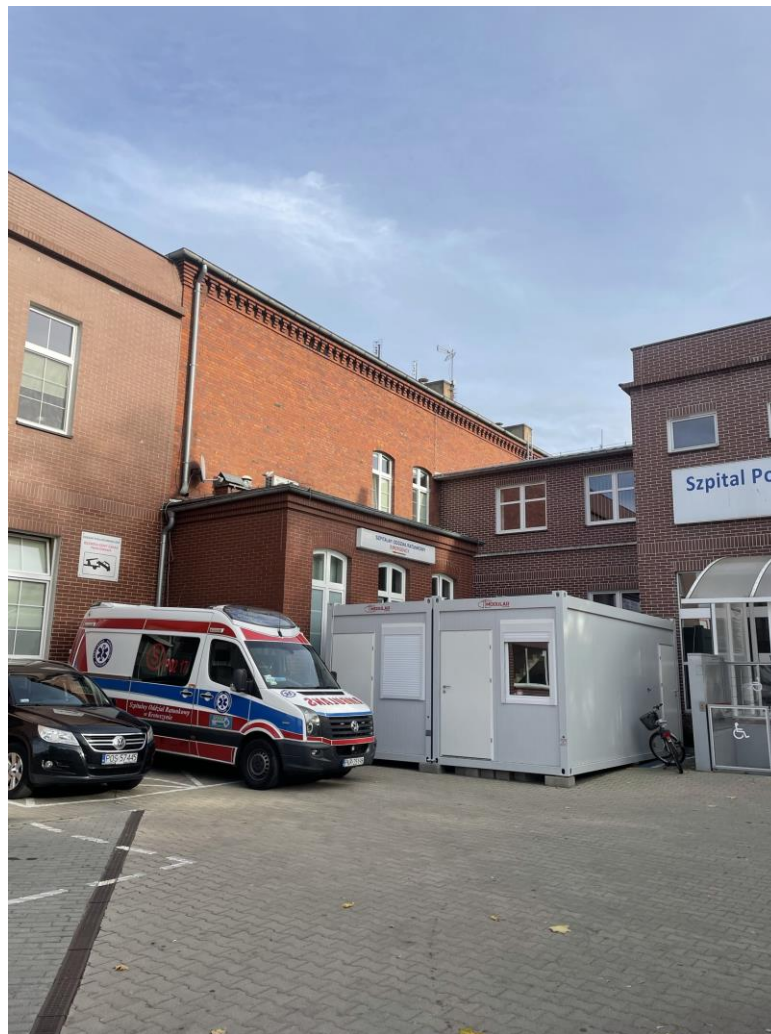
Kompleks budynków szpitala składa się z 3 części usytuowanych w układzie mieszanym. Od strony frontowej w kształcie łamanej litery Z znajduje się pierwotna część budynku. Pierwsza część budynku została wybudowana na przełomie 19 / 20 wieku w tradycyjnym układzie ściany murowanej i stropami drewnianymi.

Elewacja zewnętrzna – cegła klinkierowa w kolorze czerwonym.

Dach w konstrukcji drewnianej – o niewielkim pochyleniu.

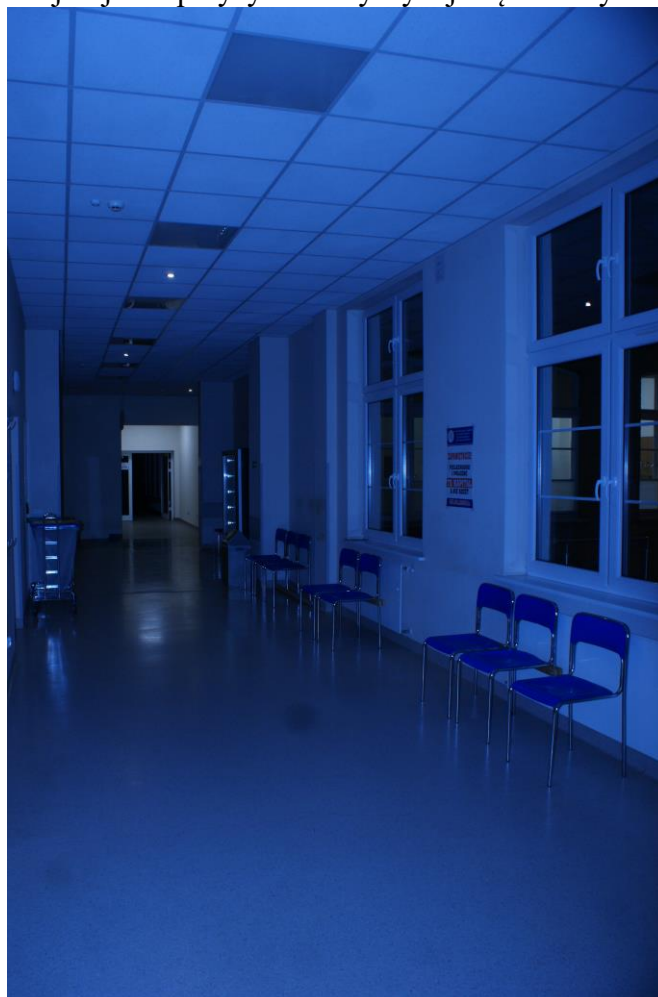
Trzecia część budynku to dobudowana dzisiejsza Izba Przyjęć z częścią łącznikową do pierwotnej części budynku.

Budynek tej części w żelbetowym układzie szkieletowym.

Wypełnienie ścian to bloczki gazobetonu.

Układ konstrukcyjny budynku to układ szkieletowy z dwoma podciągami wewnętrznymi i pojedynczymi słupami nośnymi środkowymi dla każdego podciagu.

Układ pól stropu niesymetryczny – środkowe pole szersze – 660cm, skrajne – 360cm.

Układ słupów nośnych 40x40cm w narożnikach budynku, oraz w miejscach przenikania (krzyżowania się) układu podciągów ze ścianami zewnętrznymi.

W budynku stwierdzono prefabrykowany strop żelbetowy – typu „filigran” o grubości konstrukcyjnej minimum 24 cm.
